## Heboh! Patung Pahlawan Kalimantan Tengah Tjilik Riwut Jatuh, Ada Mengaitkan Hal Mistis

*Kondisi Patung Pahlawan Tjilik Riwut, Kasongan, Kabupaten Katingan*

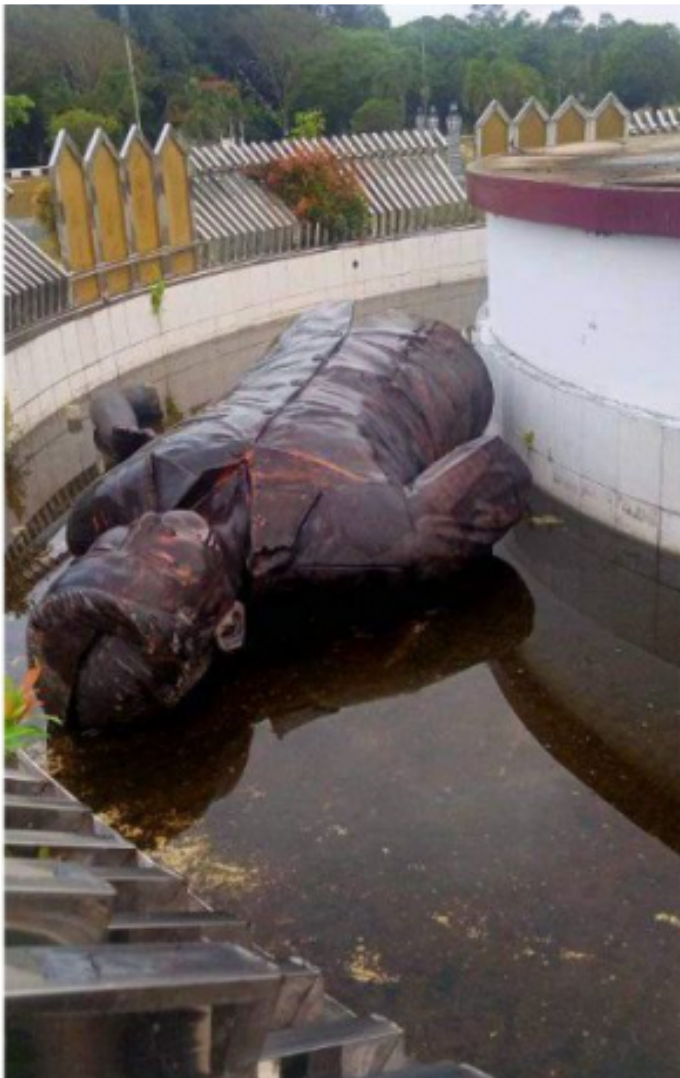
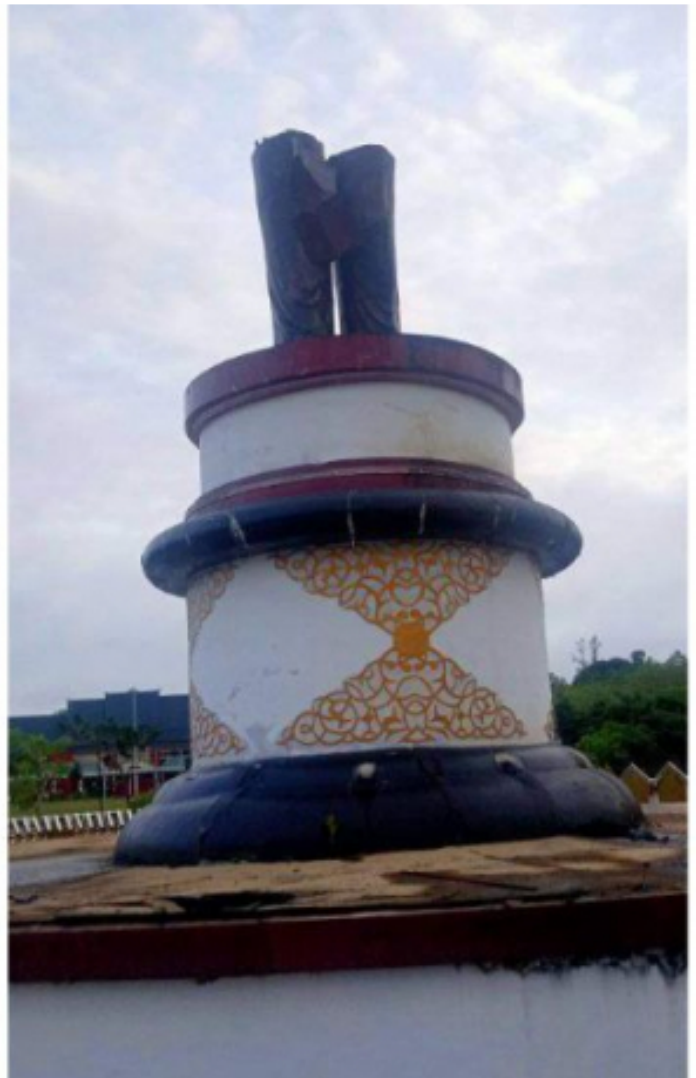
Terlihat setengah badannya tersisa, hanya tertinggal dua kaki, dari paha ke bawah masih bertahan.

Dikutip dari akun facebook Fauzi Rahardin, dan dibagikan digroup Habar Katingan, satu jam lalu. Patung pendiri Provinsi ini (Tambun Bungai), bagian badan hingga kepala tergeletak dilantai taman Pemda Kabupaten Katingan.

Saat ini, patung tersebut ditutupi terpal oleh pihak terkait. Mengenai penyebab jatuhnya patung tersebut, belum diketahui. Media ini berupaya menghubungi pihak pemerintah Kabupaten Katingan, belum ada tanggapan.(IG).

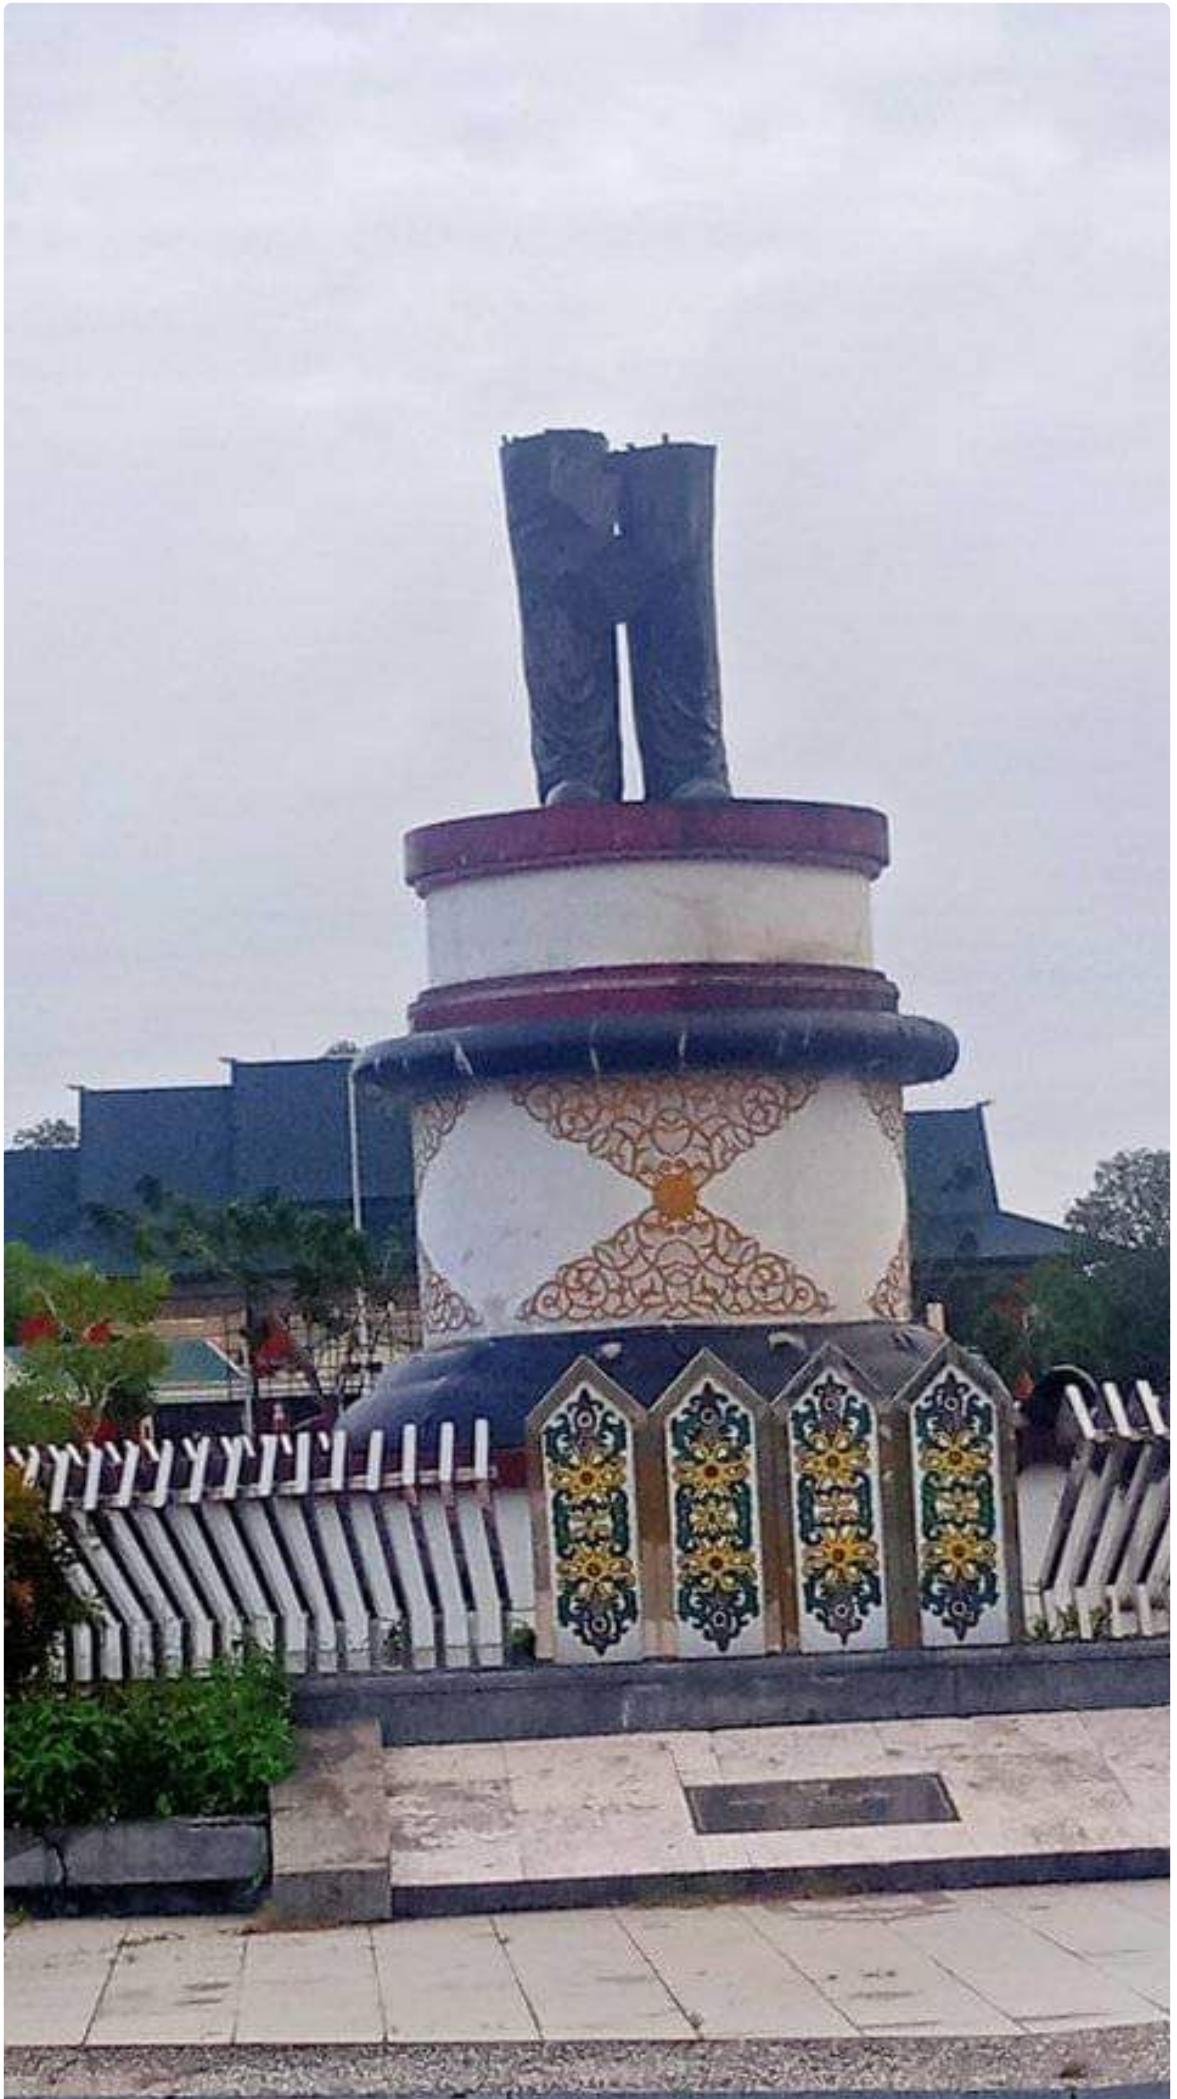
"Patung Tjilik Riwut bundaran kantor bupati katingan," tulis Fauzi Rahardin, (18/06) dengan memperlihatkan beberapa foto patung Tjilik Riwut yang terjatuh dari tempatnya.

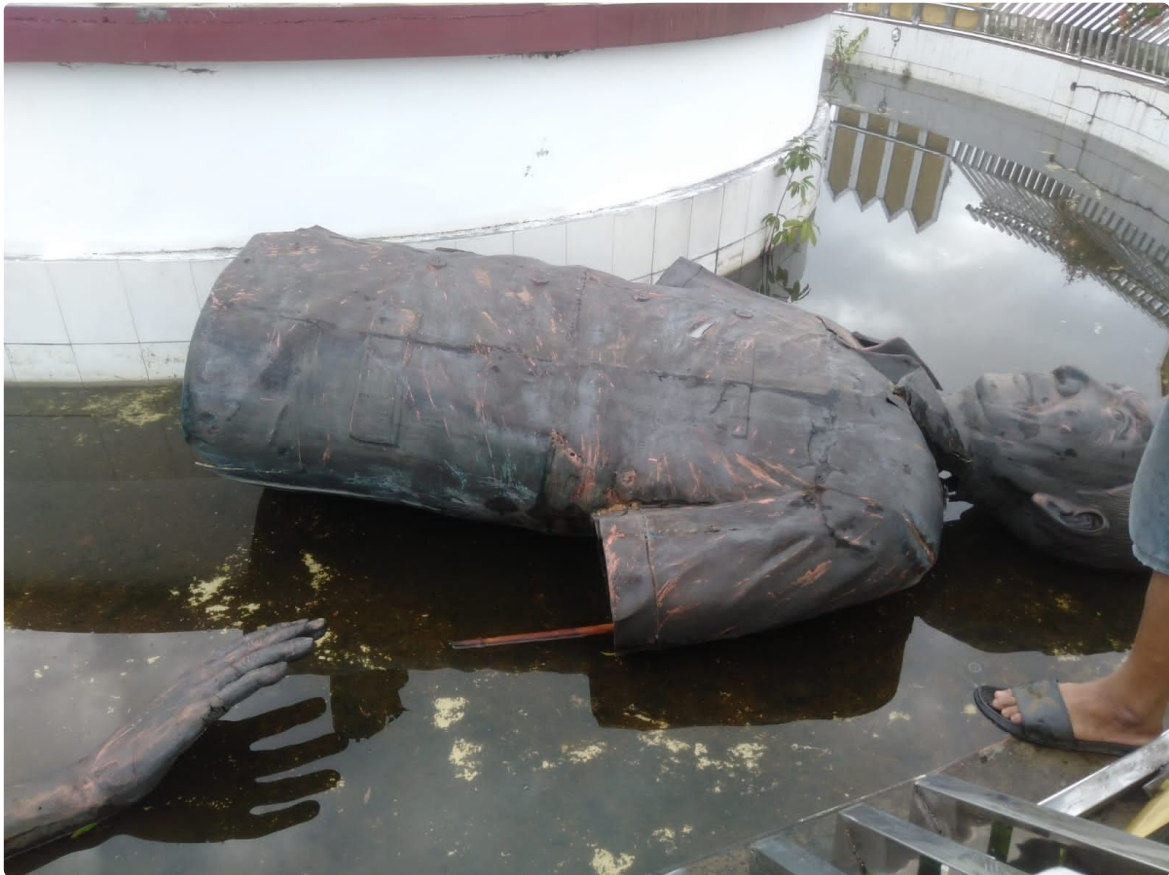
Mengait - ngaitkan terkait hal mistis ada juga para netizen dengan bijaksana mengomentari patung Tjilik Riwut tersebut secara teknis dan faktor usia serta cuaca.

Supardi Berkat, menulis terkait pantung tersebut, Shrinkage (susut) adalah: 1 Perubahan volume beton ke arah yang lebih kecil akibat mengeringnya beton pada waktu mengeras. 2 Menyebabkan terjadinya retak pada beton. Retak dapat berbentuk retak rambut atau retak antara 1-2 mm dan biasanya retak ini dikategorikan retak non-struktural. 3 Shrinkage biasanya berlangsung hingga 3 hari.

Penyebabnya, 1. Faktor air semen (FAC) terlalu tinggi. 2. Pemakaian semen terlalu banyak. 3. Modulus kehalusan agregat tidak memenuhi syarat. 4. Intensitas pengadukan yang kurang baik. 5. Kelembaban udara.
